TEXTO PARA DISCUSSÃO Nº 1344

**FATORES CONDICIONANTES
DA GRAVIDADE DOS
ACIDENTES DE TRÂNSITO NAS
RODOVIAS BRASILEIRAS**

Brasília, julho de 2008

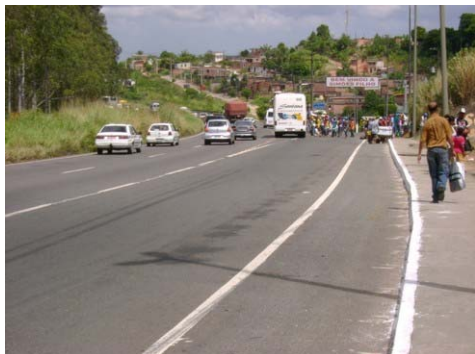
FIGURA 2

Nos dois trechos vistoriados, fora das áreas urbanas com calçadas, quase não foram observadas condições apropriadas para a circulação de pedestres ao longo da rodovia, exceção feita a um pequeno trecho entre o posto da PRF e a entrada para a cidade de Simões Filho, na BR-324, onde existe uma calçada em nível diferente da pista.

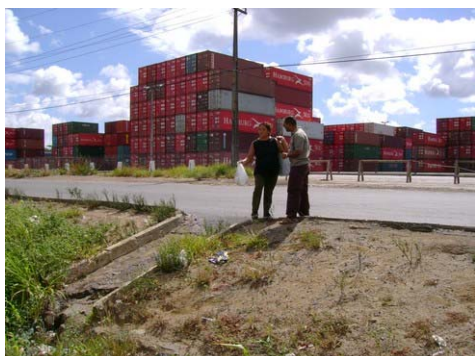
FIGURA 4

Em muitos locais, normalmente com fluxos baixos de pedestres, não havia nenhum tipo de apoio a estes, que atravessam quando possível, nas brechas entre veículos. Em alguns locais e horários de fluxo veicular mais alto, quase não existem brechas adequadas para travessia. Em muitos casos observados, a geometria desfavorável e/ou a falta de roçada dificultavam mais ainda a travessia, prejudicando a visibilidade pedestre-veículo.
